## DISMINUCIÓN DE DEFECTOS POR SOLDADURA INESTABLE EN CALENTADORES DE AGUA

### REDUCTION OF DEFECTS DUE TO UNSTABLE WELDING IN WATER HEATERS

García Castellanos Humberto<sup>1</sup>, Márquez Márquez Cynthia<sup>2</sup>, Herrera Ríos Ericka Berenice<sup>3</sup>,  
Loera Castro Adrián Francisco<sup>4</sup>

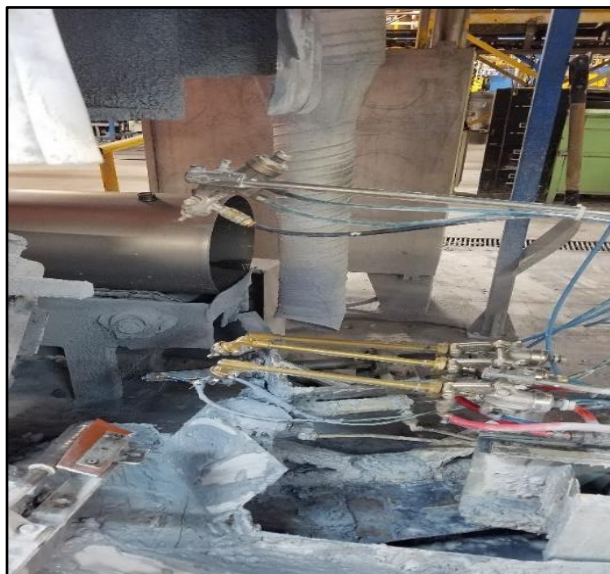
La aplicación del vidrio es húmeda como se muestra en la figura 7, por lo que si se presenta variación en el cepillado o no está bien aplicado en el cilindro, como lo muestra la figura 8, esta máquina tiende a contaminarse de partículas de vidrio y provoca defectos del código 8, por lo que en el departamento 40 se enfocará este proyecto con el fin de minimizar las causas potenciales de este código por residuos de vidrio y cepillado fuera de especificación.

Figura 7. Rociadora de vidrio, Departamento 40.

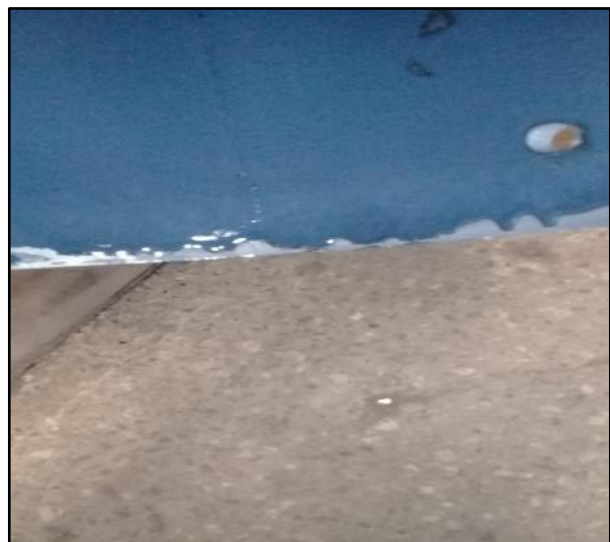
La falta de limpieza en la parte inferior del cilindro y escurrimientos por mala preparación de la receta provocará chisporroteo en la soldadura que posteriormente se aplicará en otro departamento. En la Figura 9 se muestra un cordón de soldadura inestable, causando un defecto del código #8 debido al escurrimiento de vidrio.

Figura 8. Cepillado del cilindro fuera de especificación.

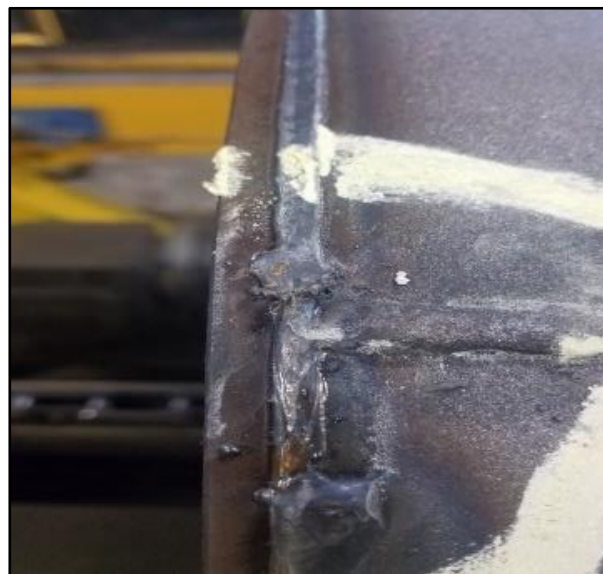
Figura 9. Defecto de soldadura por escurrimiento de vidrio.

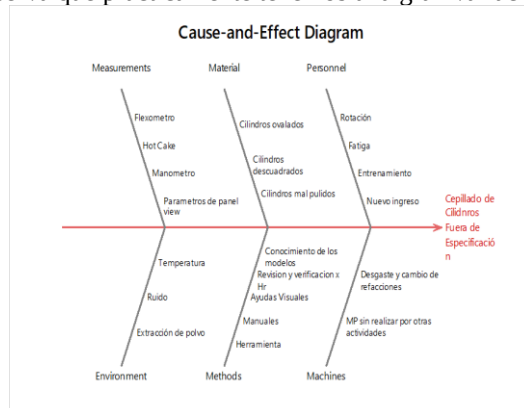
A través de un Diagrama Ishikawa o de pescado (véase la Figura 12) y en conjunto con los líderes de los tres turnos de la planta Productos de Agua, se determinaron las causas de que el cepillado de los cilindros genere defectos del código #8. El sistema que se tiene en las maquinas rociadora, cuando los cilindros vienen ovalados, se observa que prácticamente tenemos una gran variación.

Figura 12. Causas del Cepillado de Cilindros Fuera de Especificación.

En la estación de cepillado manual, se realiza con esponjas las cuales, tienden a dejar residuos de vidrio, la verificación de los espesores de vidrio es factor muy importante para que los cilindros lleven un cepillado dentro de especificación. Estas condiciones son causa raíz, de que estemos teniendo defectos por residuo de vidrio en los cepillados y estén fuera de especificación.
