## ANÁLISIS PRELIMINAR DE LA CALIDAD DEL AGUA DEL RÍO AHUITZOC EN SAN JERÓNIMO COYULA, ATLIXCO, PUEBLA

### PRELIMINARY ANALYSIS OF THE WATER QUALITY OF THE AHUITZOC RIVER IN SAN JERÓNIMO COYULA, ATLIXCO, PUEBLA

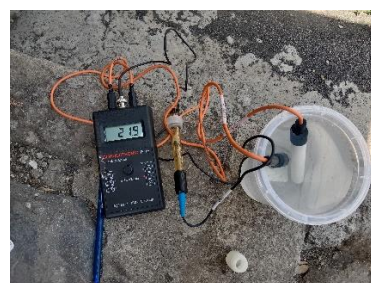
**Figura 1.** Medición de TDS, g/L Temperatura °C y pH.  
Fuente: Elaboración propia.

El Conductronic PC16, se utilizó para la determinación de los parámetros de pH, TDS y temperatura *In situ*, en la figura 1, se observan mediciones realizadas.

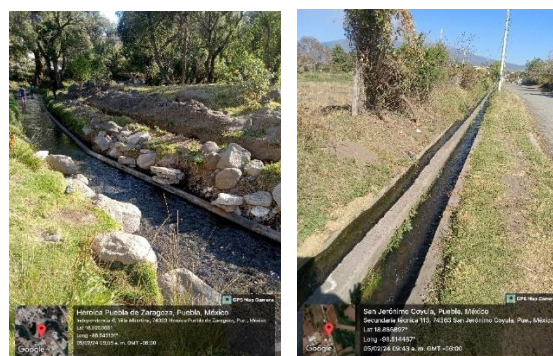
**Figura 5 y 6.** Muestra 1. Manantial y Muestra 5 canal Calle Domingo Arenas.  
Fuente: Elaboración propia.

Para seleccionar los puntos de muestreo, se llevó a cabo un recorrido en el que se identificaron cinco lugares adecuados para realizar el muestreo durante la temporada de estiaje. Se identificaron de la siguiente forma:

- M1, Manantial
- M2, Barranca
- M3, Canal de la calle Aquiles Serdán
- M4, Canal de la calle Álvaro Obregón
- M5, Canal de la calle Domingo Arenas.

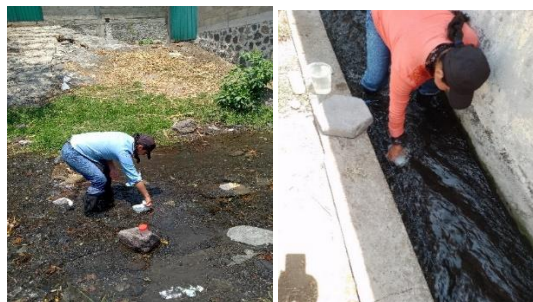
**Figura 7 y 8.** Muestra 2. Barranca y Muestra 4 canal Calle Álvaro Obregón.  
Fuente: Elaboración propia.

En las figuras 7 y 8 se observa la toma de muestra de los puntos de la barranca (M2) y canal de la calle Álvaro Obregón (M4), se llenaron las botellas cilíndricas, con tapa estándar de 946 mL y muestras para las pruebas microbiológicas, se utilizaron los envases para análisis estéril de 150 mL.

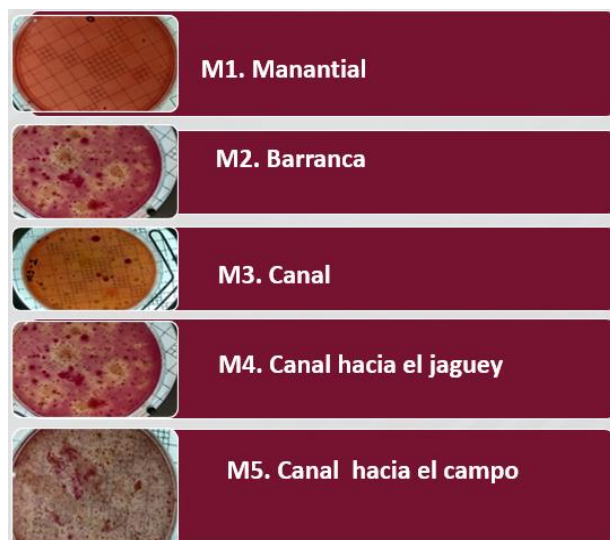
**Figura 11.** Crecimiento de enterobacterias en las cajas Petri. Fuente: Elaboración propia.

En la siguiente figura 11, se observa el crecimiento de enterobacterias de las pruebas microbiológicas de los cinco sitios de muestreo.
