## DISMINUCIÓN DE DEFECTOS POR SOLDADURA INESTABLE EN CALENTADORES DE AGUA

### REDUCTION OF DEFECTS DUE TO UNSTABLE WELDING IN WATER HEATERS

García Castellanos Humberto<sup>1</sup>, Márquez Márquez Cynthia<sup>2</sup>, Herrera Ríos Ericka Berenice<sup>3</sup>,  
Loera Castro Adrián Francisco<sup>4</sup>

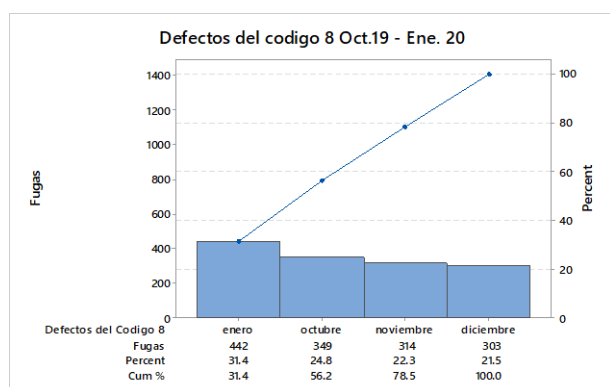
Comenzamos por mostrar la contribución de los defectos del código #8 a través de un diagrama de Pareto de octubre del 2019 a enero 2020.

Figura 3. Diagrama de Pareto de octubre 2019 a enero 2020 contribución de defectos del código 8.

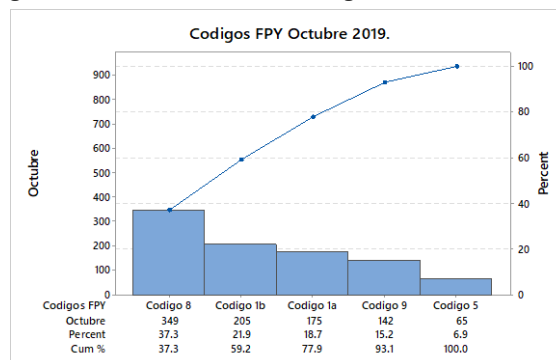
En el siguiente Pareto se desglosan los códigos del FPY del mes de octubre 2019, como mayor contribuidor el código 8 con un total de 349, ver Figura 4.

Figura 4. Diagrama de Pareto códigos del FPY octubre 2019.

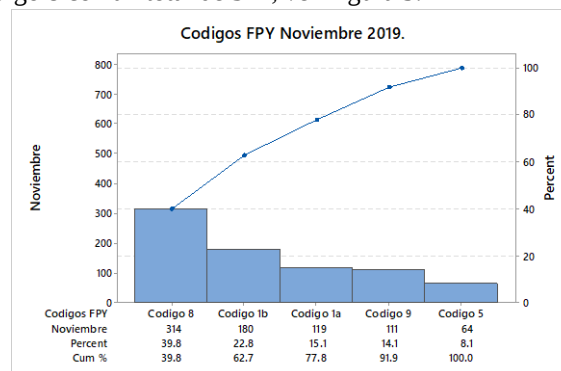
En el siguiente Pareto se desglosan los códigos del FPY del mes de noviembre 2019, como mayor contribuidor el código 8 con un total de 314, ver Figura 5.

Figura 5. Diagrama de Pareto códigos del FPY noviembre 2019.

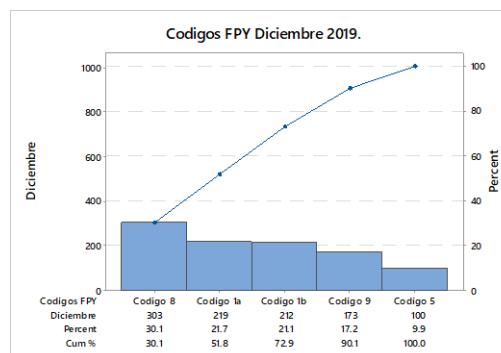
En el siguiente Pareto de la Figura 6, se desglosan los códigos del FPY del mes de diciembre 2019, como mayor contribuidor el código 8 con un total de 303, donde una de las mayores causas de defecto código 8 es la aplicación de vidrio en el cilindro en las maquinas esprayadoras.

Figura 6. Diagrama de Pareto códigos del FPY diciembre 2019.

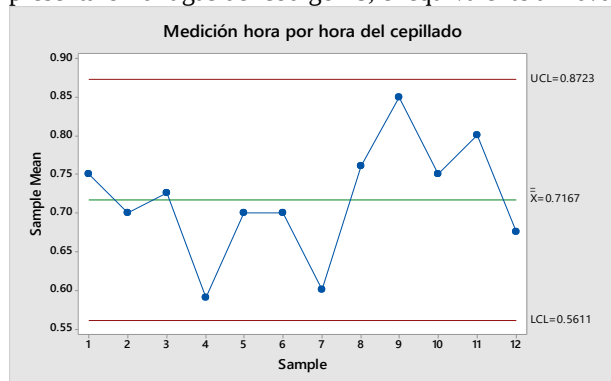
Mediante el uso del software Minitab se analiza la información de las mediciones arrojadas por el proceso de cepillado de cilindro, donde el gráfico de la Figura 10, muestra que el proceso está fuera de control, es decir, la variación del proceso es tal, que el proceso de cepillado de cilindros está fuera de especificación. Cabe mencionar que durante el proceso de la toma de mediciones se presentaron 6 fugas del código #8, el equivalente al 10%.

Figura 10. Mediciones Hora por Hora del Cepillado.

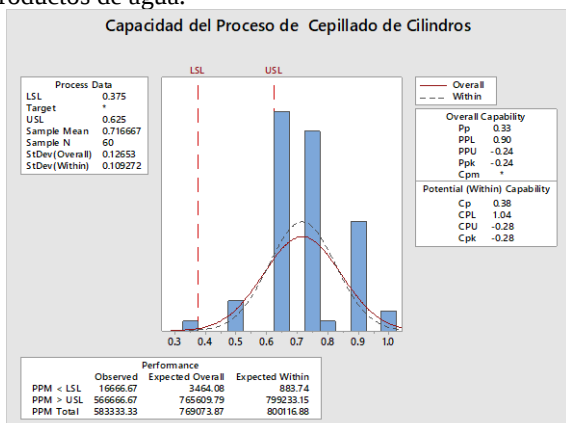
La figura 11 muestra que el índice de capacidad del proceso de cepillado es de 0.35, es decir, el proceso no es capaz de cumplir con las especificaciones. Se desea comprobar si efectivamente un considerable porcentaje de defectos del código #8 son producidos por la falta de seguimiento en los sistemas de verificación y medición de calidad, por lo que es necesario verificar continuamente que se trabaje dentro de las especificaciones del sistema de calidad de la empresa productos de agua.

Figura 11. Índice de Capacidad del Proceso de Cepillado de Cilindros.

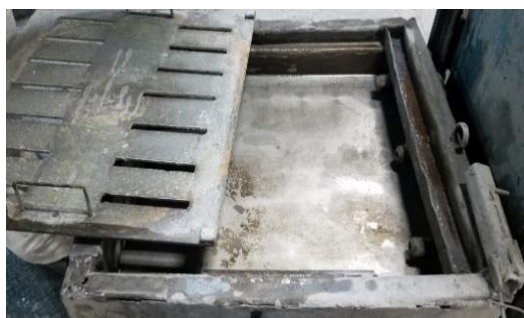
Comenzamos por la limpieza de las tinas. En la instrucción de trabajo nos indica que se debe realizar la limpieza de la tina del elevador de tanques cada inicio de turno y entregarla a el turno que entra, lo cual no se estaba realizando de manera correcta como se observa en la Figura 13. El jefe de grupo y set-up del departamento, verifican que esto suceda como lo indica del plan de control.

Figura 13. Tina del elevador de tanques arranque de turno.

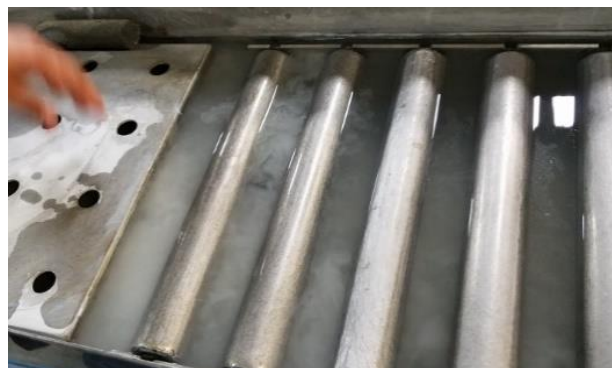
Figura 14. Limpieza de transportador para modelos compactos.

Después de verificar esta actividad al arranque del turno, se realiza la misma actividad, ahora en el transportador para modelos compactos, cada turno se responsabiliza en entregar la tina para modelos compactos limpia.

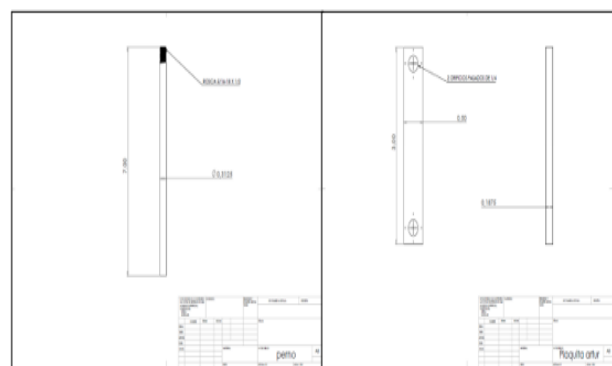
Figura 16. Dibujo de perno sujetador y placa para esponjas.

Este poka yoke, se propuso al departamento de ingeniería en procesos, calidad y mejora continua, para implementarse con el fin de modificar la instrucción de trabajo, referencias y ayudas visuales (véase la Figura 16). Este quedará fijo con cadena de escalerilla en las estaciones de trabajo mencionadas anteriormente, para que el operador nada más lo tome y verifique si pasa o no pasa el cepillado del cilindro, de encontrarse fuera de especificación se rechazará el cilindro y no se soldará, hasta ser retrabajado en el departamento 40.
