## CARACTERIZACIÓN DEL PROCESO DE REPARACIÓN DE SERVIDORES EN UNA PLANTA MANUFACTURERA

### CHARACTERIZATION OF THE SERVER REPAIR PROCESS IN A MANUFACTURING PLANT

**Abstract** – In this investigation is presented the characterization of the repair process followed for the PCB component in servers by the production department, the results of the determination of a false failure and his impact on DPPM indicator on his NFF portion. Through DMAIC methodology, value stream mapping and variable characterization was possible to identify physical differences between test methods on the different departments involved to obtain as result a false failure at the end of the process. Its inferred the results of DPPM metric in his NFF categorization after realize the actions of DMAIC methodology reviewed in the investigation. On sample size determination, an historic of two years was taken as principal factor. Action plans were elaborated on each different situation; new control documents were created and added into the existing ones and measuring tools and testing methods between all departments to reduce the possibility of variation in the results of the determination of a false failure. These

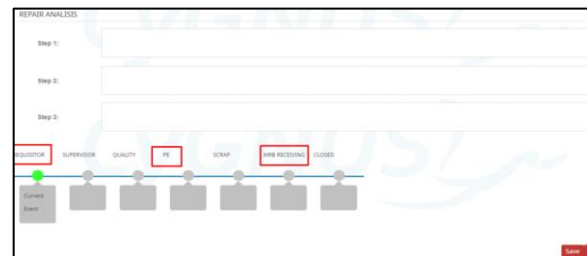
Figura 11 Pasos y autorizaciones requeridas para aceptar el reemplazo de componente PCB en MRB.

En el departamento de MRB se hicieron dos cambios significativos, en primera instancia, se hizo obligatorio el requerir la lista de verificación llenada en su totalidad y autorizada electrónicamente por los distintos equipos de soporte en cada reemplazo de componente PCB, tal y como lo muestra la figura 11. Como segunda instancia, se eliminó la instrucción de regresar a almacén central el componente PCB cuando se registra por primera vez el número de serie en el sistema de rastreo de reemplazos de componente PCB, eliminando de esta manera los falsos-positivos (NFF).
