## PROCEDIMIENTO CONSTRUCTIVO DE LA PROTECCIÓN DE LA PLAYA EN SÁNCHEZ MAGALLANES, TABASCO, MÉXICO

### CONSTRUCTION PROCEDURE FOR BEACH PROTECTION IN SÁNCHEZ MAGALLANES, TABASCO, MEXICO

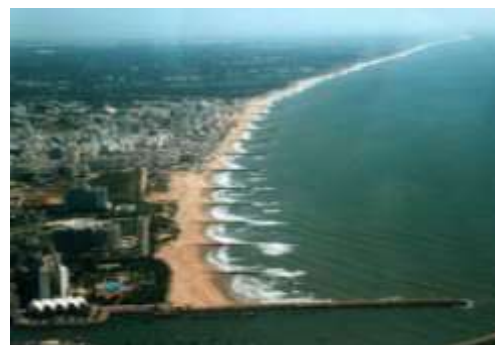
Los espigones son estructuras que se construyen generalmente en forma perpendicular a la línea de costa con el fin de evitar la erosión ocasionada por el transporte litoral, o para la protección de una zona destinada a un puerto que solo necesite protección en un punto por encontrarse en una zona de semi-resguardo natural. [6], [7].

**Figura 1.** Espigones de Algarve, Portugal (Portugal Travel Guide, 2013) [8].

Dentro de las consideraciones para la construcción de la protección playera, cabe señalar que el material más utilizado es la roca. Por ejemplo, en las figuras 1, 2, y 3, se puede apreciar que para estas construcciones que funcionalmente sirven de protección portuaria y costera, el principal material es esta. Sin embargo, en los estados de Tabasco y Campeche, es difícil encontrar bancos de piedra cercanos a la costa; por lo que el uso de este material encarece la situación económica de la obra. Por esto, es necesario buscar alternativas en cuanto a materiales que propicien el buen funcionamiento y el adecuado ahorro económico; así como su correcto proceso constructivo.

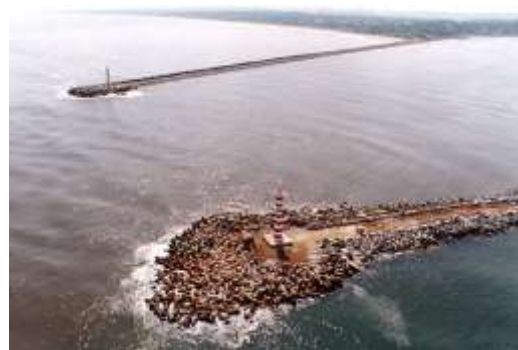
Las escolleras por su parte, son estructuras construidas y diseñadas sobre la costa, para encausar o mantener en contacto algún cuerpo de agua (río, laguna o estuario) con el mar, y controlar el transporte litoral (azolve), así como también la protección del oleaje. [5], [9].

**Figura 2.** Ejemplo de escolleras del puerto de Coatzacoalcas, Veracruz. (Ramírez, 2009).

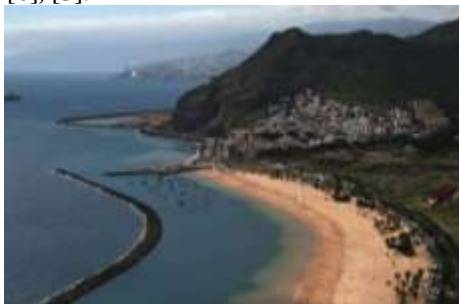
Los rompeolas paralelos a la costa, son estructuras construidas con la finalidad de ganar terrenos al mar y evitar su pérdida; se construyen de manera paralela a la

línea de playa, tal y como se muestra en la siguiente figura. [6], [9].

**Figura 3.** Ejemplo de un rompeolas paralelo a la costa, (Desonie, 2025) [10].

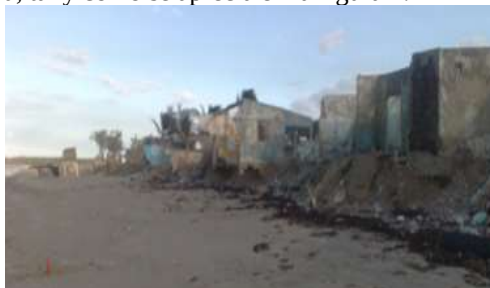
La problemática que se presenta en esta zona, es el perder terrenos de la playa, debido a las condiciones oceanográficas, siendo la reducción del área de la misma; así como, la pérdida de infraestructura cercana a la misma, tal y como se aprecia en la figura 4.

**Figura 4.** Imagen donde se aprecian los daños ocasionados por el oleaje en territorio de la playa; mismo que ha dañado la infraestructura restaurantera, viviendas, comercios, palapas y calles en la comunidad de Sánchez Magallanes, Tabasco.

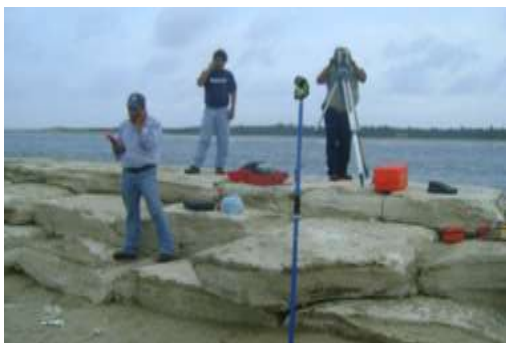
Para la consideración de los trabajos de “Construcción de la protección playera en Sánchez Magallanes, Tabasco”, primeramente, se realizó el levantamiento topográfico, como se muestra en la figura 6.

**Figura 6.** Figura donde se aprecia el inicio de las actividades de la obra con el levantamiento topográfico del lugar donde se realizará la obra en la comunidad de Sánchez Magallanes.

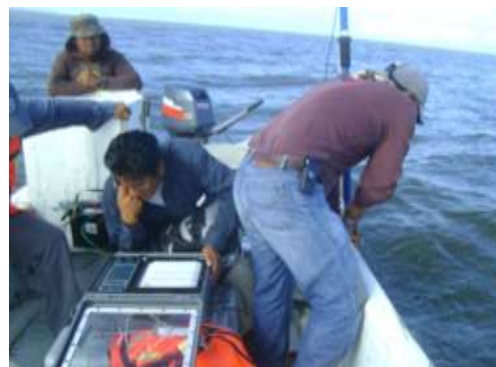
Posteriormente se prosiguió a la realización del levantamiento batimétrico (figura 7). Estos dos levantamientos, son indispensables para obtener las alturas, distancias, áreas, volúmenes, niveles de la obra, y especificar con detalle la longitud y el lugar donde se colocarán los tubos a base de tela geotextil.

**Figura 7.** Figura donde se observa la actividad del levantamiento batimétrico (medición de las profundidades marinas para determinar la topografía del fondo del mar) con el equipo adecuado y especializado.

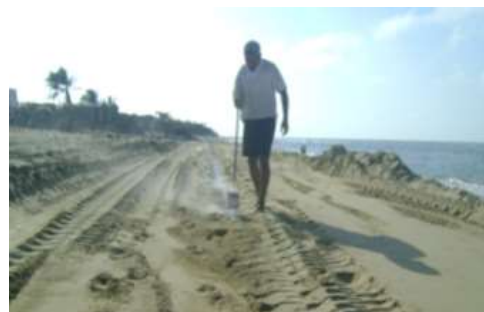
Una vez realizado los respectivos levantamientos, y contar con el material geotextil y tapete anti socavación para su posterior colocación, se prosigue a realizar la limpieza y nivelación del terreno; con apoyo de equipo de construcción como retroexcavadora. Posterior a esto, se realiza el trazado de la línea donde serán colocados los tubos (figura 8).

**Figura 8.** Figura donde se observa la limpieza del sitio de la protección playera, de igual manera el terreno nivelado y una persona colocando la línea de trazo donde será colocado el tapete anti socavación y el tubo geotextil.

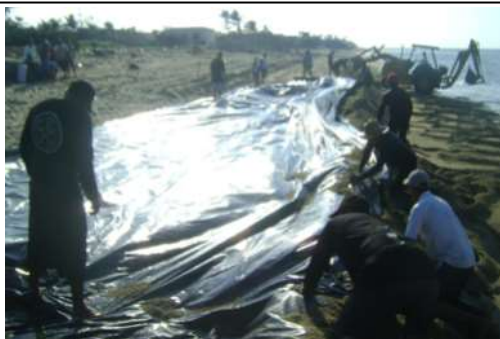
Una vez realizado lo anterior (limpieza, nivelado y trazado), se deberá realizar la colocación del tapete anti socavación, mismo que servirá para evitar la erosión de la playa en el área del tubo geotextil, que posteriormente será colocado, una vez que el tapete anti socavación este en el lugar instalado. (figura 9).

**Figura 9.** Colocado del tapete anti socavación en el área y longitud donde posteriormente se colocará el tubo geotextil.

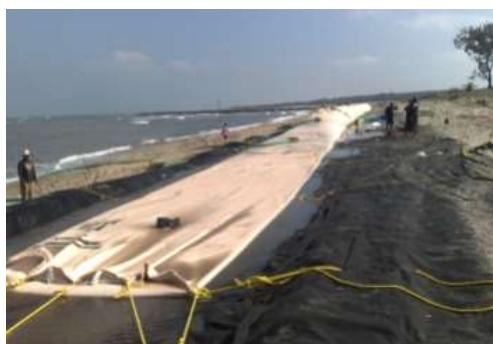
Posteriormente del colocado del tapete anti socavación, se prosigue a colocar los tubos a base de tela geotextil y rellenarlos con agua y arena del mar (figura 10).

**Figura 10.** Figura donde se aprecia ya colocado el tapete anti socavación y se inicia la colocación del tubo geotextil para ser llenado con agua y arena.

La actividad anterior, se realiza mediante una bomba de 7.5 HP, que succiona el agua de mar y la arena en suspensión, permitiendo que la arena se quede dentro del tubo y el agua al ser líquida pueda salir del mismo (figura 11). Este proceso se realiza con cada uno de los tubos de tela geotextil, y se van uniendo entre ellos hasta irse formando la protección.

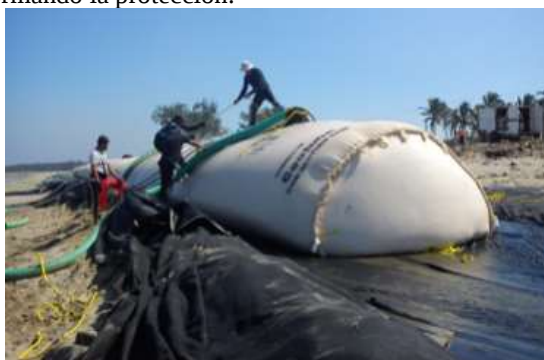
**Figura 11.** Se observa el tendido y colocación del tapete anti socavación y el llenado del tubo a base de tela geotextil encima del tapete. El relleno del material del tubo de tela geotextil se realiza con la bomba de 7.5 HP., y es a base de agua y arena. La arena se queda dentro del tubo, mientras que el agua sale del mismo.

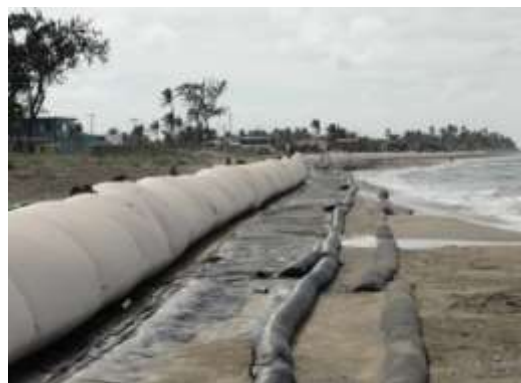
Realizado lo anterior dentro del procedimiento constructivo, se va avanzando y formando la protección playera. En la siguiente figura número 12, se puede apreciar la colocación de los tubos a base de tela geotextil encima del tapete anti socavación durante la longitud del proyecto considerado; así como el avance del mismo en la playa de la localidad de Sánchez Magallanes, Tabasco, México.

**Figura 12.** Tubos a base de tela geotextil encima del tapete anti socavación. Visualización del proyecto, avance y longitud de los mismos en la localidad de la obra.

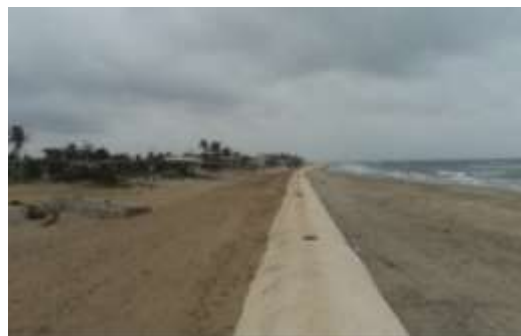
Como ejemplo de la conclusión de los trabajos, la figura 15 muestra la obra concluida, presentando la mejor alternativa a la problemática presentada en esta comunidad, además de mencionar que al final de los trabajos se concluyó con el relleno de arena detrás de los tubos a base de tela geotextil (recarga de material de playa).

**Figura 15.** Figura donde se aprecia la conclusión de los trabajos pertenecientes a la protección playera con tubos a base de tela geotextil; además del relleno de arena en la playa antes de los tubos de tela geotextil.

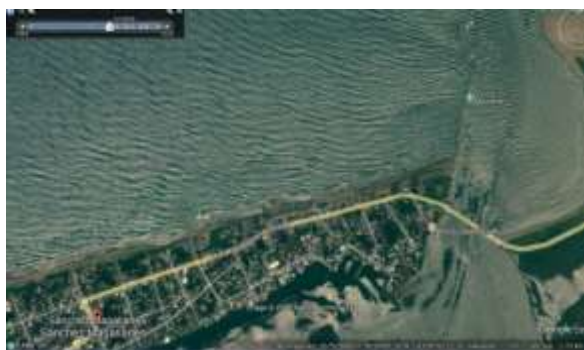
En la siguiente figura, se puede apreciar el estado en el que se encontraba la playa de la comunidad de Sánchez Magallanes, Tabasco, México.

**Figura 16.** Estado inicial de la playa en el año 2009 con pérdida de playa en la comunidad de Sánchez Magallanes, Tabasco, México.

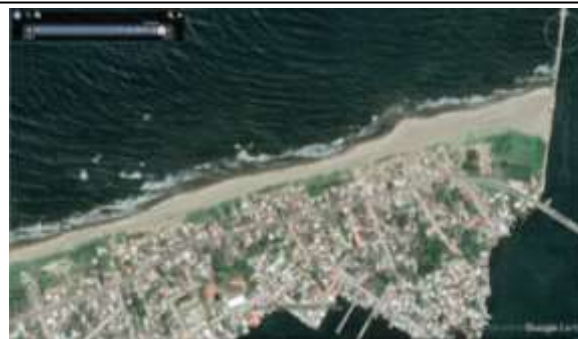
De igual manera, como conclusión puede mencionarse que actualmente, la protección de la playa se mantiene en condiciones favorables a pesar de los eventos y fenómenos oceanográficos que se presentan en las costas como el oleaje, las corrientes, los vientos, mareas y el temporal de lluvias y ciclones. Por ejemplo, del año 2012 al año 2021 se ha mantenido en buen estado la situación de la playa y protección de la misma a base de tubos de tela geotextil (figura 17).

**Figura 17.** Figura donde se aprecia en un buen estado físico la protección de la playa y el material recuperado en la misma en el año 2021, en la comunidad de Sánchez Magallanes, Tabasco, México.
